## ТЕХНИЧЕСКИЙ ОТЧЕТ

Результаты инструментальных наблюдений за контрольными маяками на трещинах в стенах здания окружающей застройки на объекте: «Многоквартирный многоэтажный жилой дом с объектами обслуживания жилой застройки, автостоянкой и трансформаторная подстанция по улице Красноярская в Железнодорожном районе города Новосибирска»

Многоэтажный жилой дом по адресу: ул. Железнодорожная, 6  
(5-й цикл наблюдений)

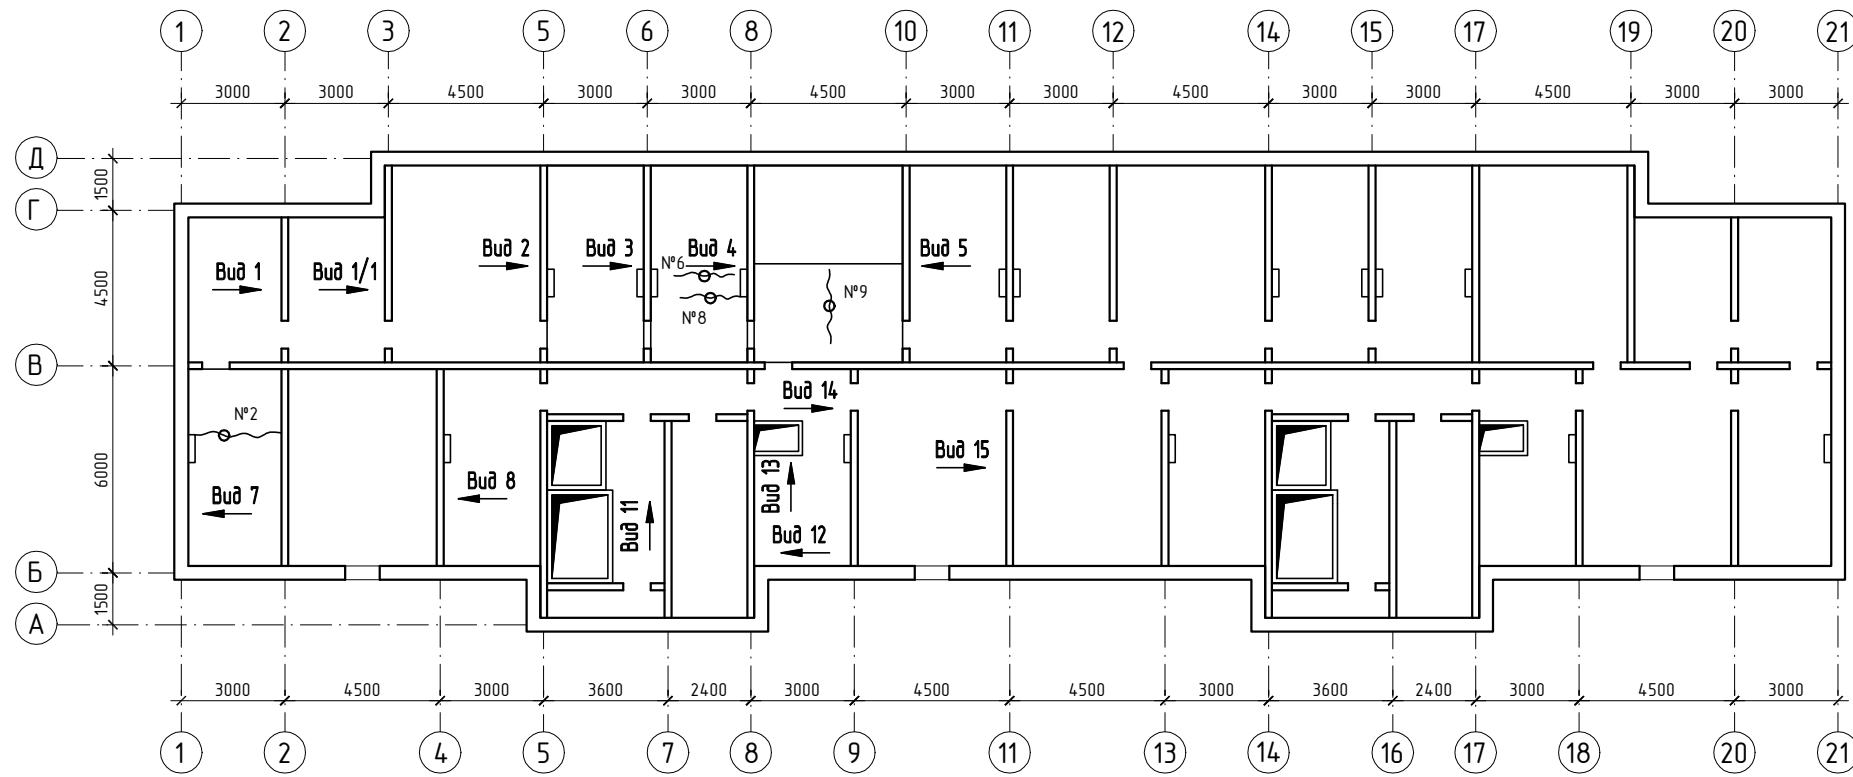
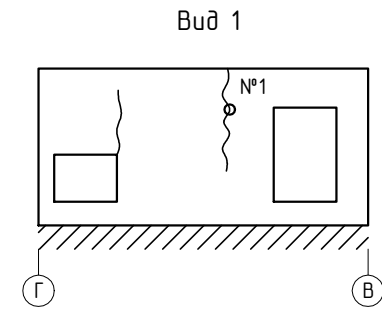
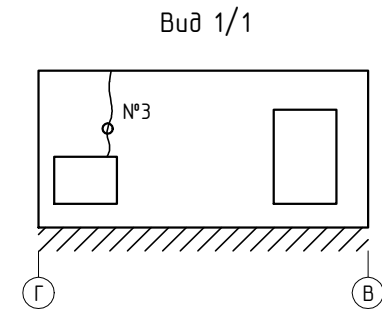
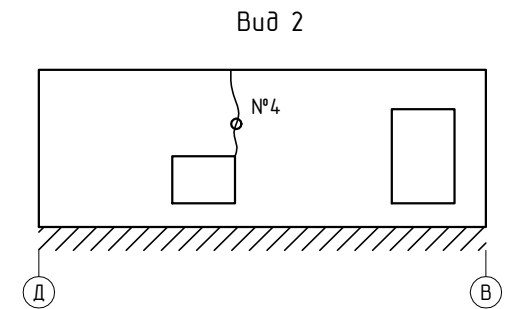
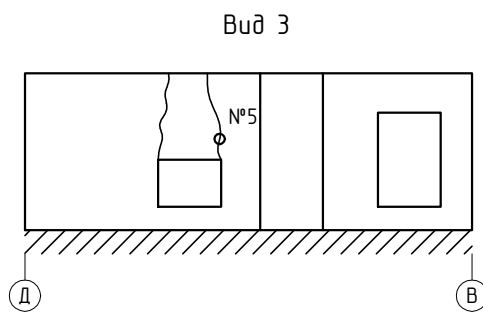
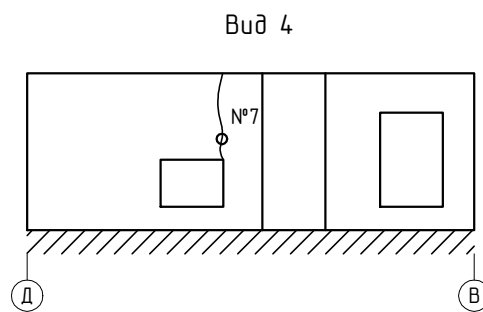
Схема расположения конструкций подвала.

Условные обозначения:  
 N°11 ○ - место установки и номер маяка  
 } - трещина в стене или в плите перекрытия

372-2020			
						г. Новосибирск, ул. Железнодорожная, 6.			
Изм.	Кол. уч.	Лист	№ док.	Подп.	Дата	Многоквартирный жилой дом.	Стадия	Лист	Листов
								13	
Выполнил	Ментюков				11.20	Схема расположения маяков для мониторинга ширины раскрытия трещин в техническом подполье.	ООО «ТЭЗИС» г. Новосибирск		
Проверил	Осяев				11.20

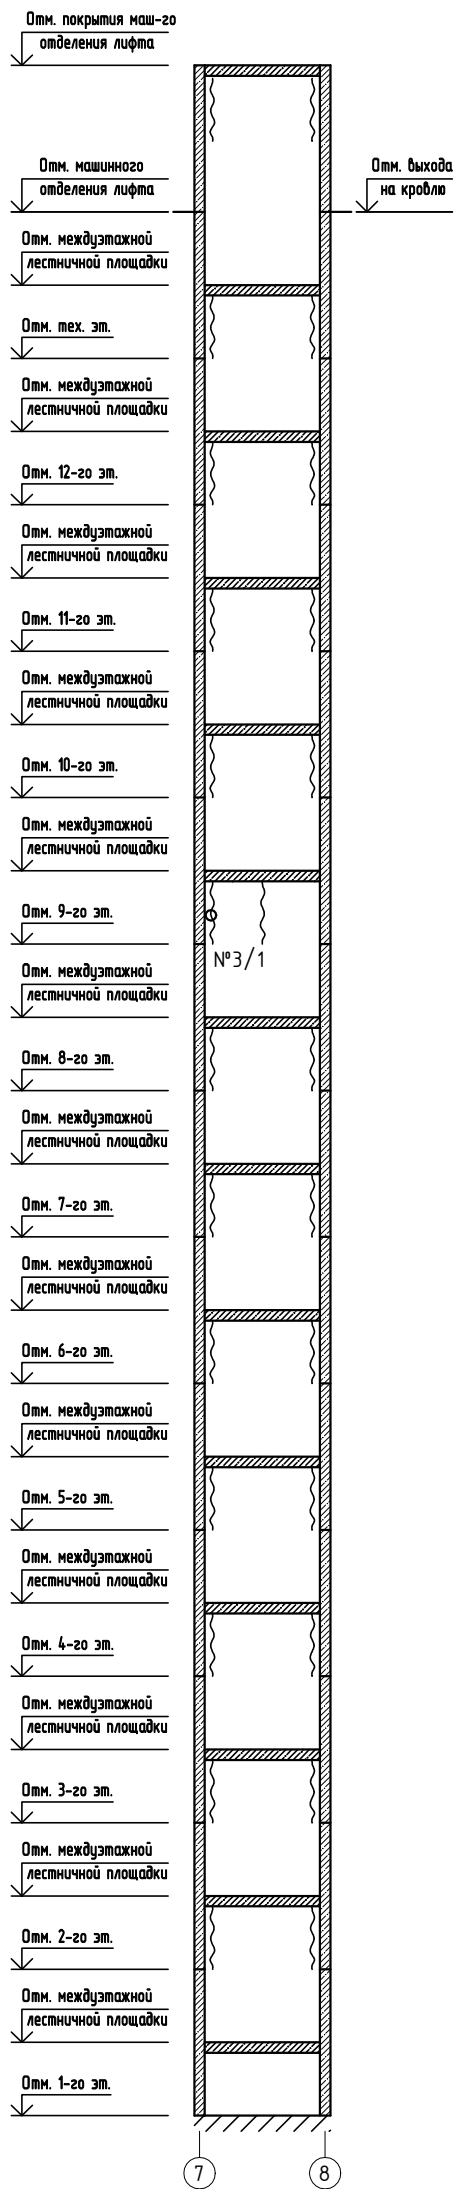
1 - 1

- №1/1  
○ - место установки и номер маяка  
(в числителе-номер маяка, в знаменателе-номер подъезда)
- } - трещина в стене

372-2020			
						г. Новосибирск, ул. Железнодорожная, 6.			
Изм.	Кол. уч.	Лист	№ док.	Подп.	Дата	Многоквартирный жилой дом.	Стация	Лист	Листов
									14
Выполнил	Менляков				11.20	Схема расположения маяков для мониторинга ширины раскрытия трещин в осях 7-8/А-В.	ООО «ТЭЗИС» г. Новосибирск		
Проверил	Осяев				11.20
