ТЕХНИЧЕСКИЙ ОТЧЕТ

Результаты инструментальных наблюдений за контрольными маяками на трещинах в стенах здания окружающей застройки на объекте: «Многоквартирный многоэтажный жилой дом с объектами обслуживания жилой застройки, автостоянкой и трансформаторная подстанция по улице Красноярская в Железнодорожном районе города Новосибирска»

Многоэтажный жилой дом по адресу: ул. Железнодорожная, 6
(14-й цикл наблюдений)

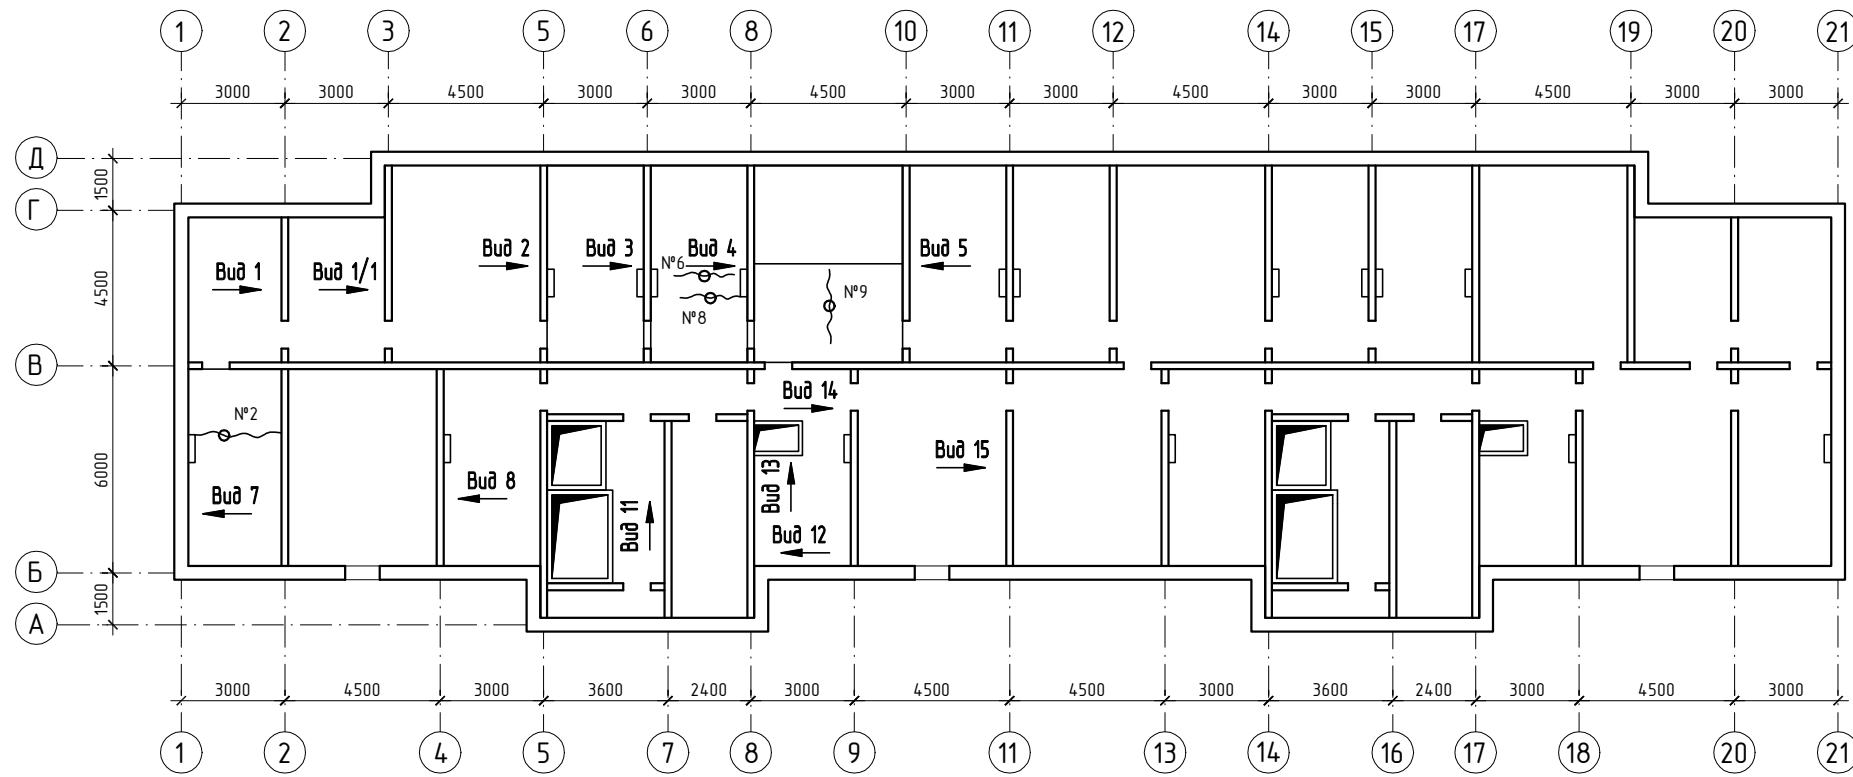
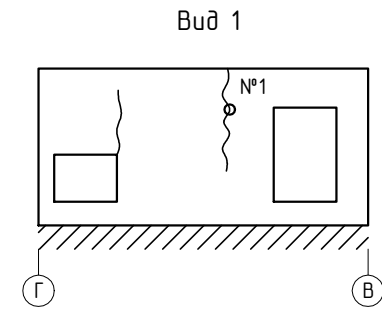
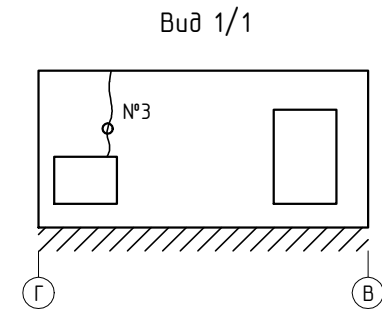
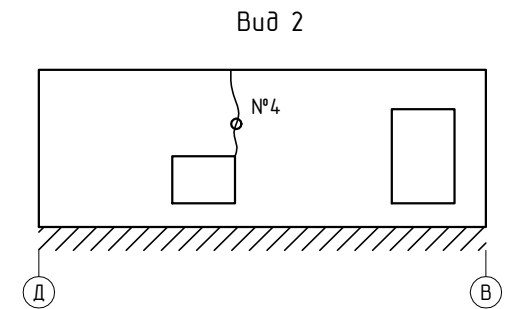
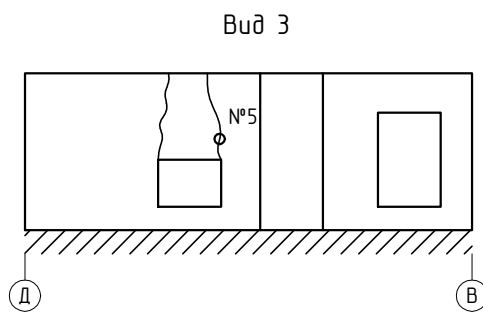
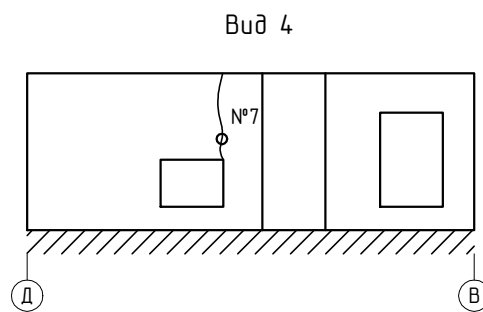
Схема расположения конструкций подвала.

Условные обозначения:
 N°11 ○ - место установки и номер маяка
 } - трещина в стене или в плите перекрытия

372-2020			
						г. Новосибирск, ул. Железнодорожная, 6.			
Изм.	Кол. уч.	Лист	№ док.	Подп.	Дата	Многоквартирный жилой дом.	Стадия	Лист	Листов
								13	
Выполнил	Ментяков				11.20	Схема расположения маяков для мониторинга ширины раскрытия трещин в техническом подполье.	ООО «ТЭЗИС» г. Новосибирск		
Проверил	Осяев				11.20

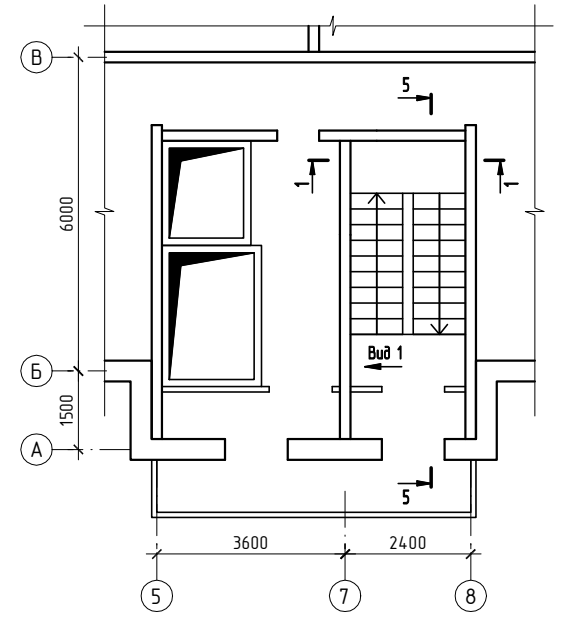
Фрагмент плана типового этажа в осях 5-7/А-В

- №1/1
○ - место установки и номер маяка
(в числителе-номер маяка, в знаменателе-номер подъезда)
- } - трещина в стене

372-2020			
						г. Новосибирск, ул. Железнодорожная, 6.			
Изм.	Кол. уч.	Лист	№ док.	Подп.	Дата	Многоквартирный жилой дом.	Стadia	Лист	Листов
									14
Выполнил	Менляков				11.20	Схема расположения маяков для мониторинга ширины раскрытия трещин в осях 7-8/А-В.	ООО «ТЭЗИС» г. Новосибирск		
Проверил	Осяев				11.20
