## ТЕХНИЧЕСКИЙ ОТЧЕТ

Результаты инструментальных наблюдений за контрольными маяками на трещинах в стенах здания окружающей застройки на объекте: «Многоквартирный многоэтажный жилой дом с объектами обслуживания жилой застройки, автостоянкой и трансформаторная подстанция по улице Красноярская в Железнодорожном районе города Новосибирска»

Подземная автостоянка: ул. Железнодорожная, 6/2  
(15-й цикл наблюдений)

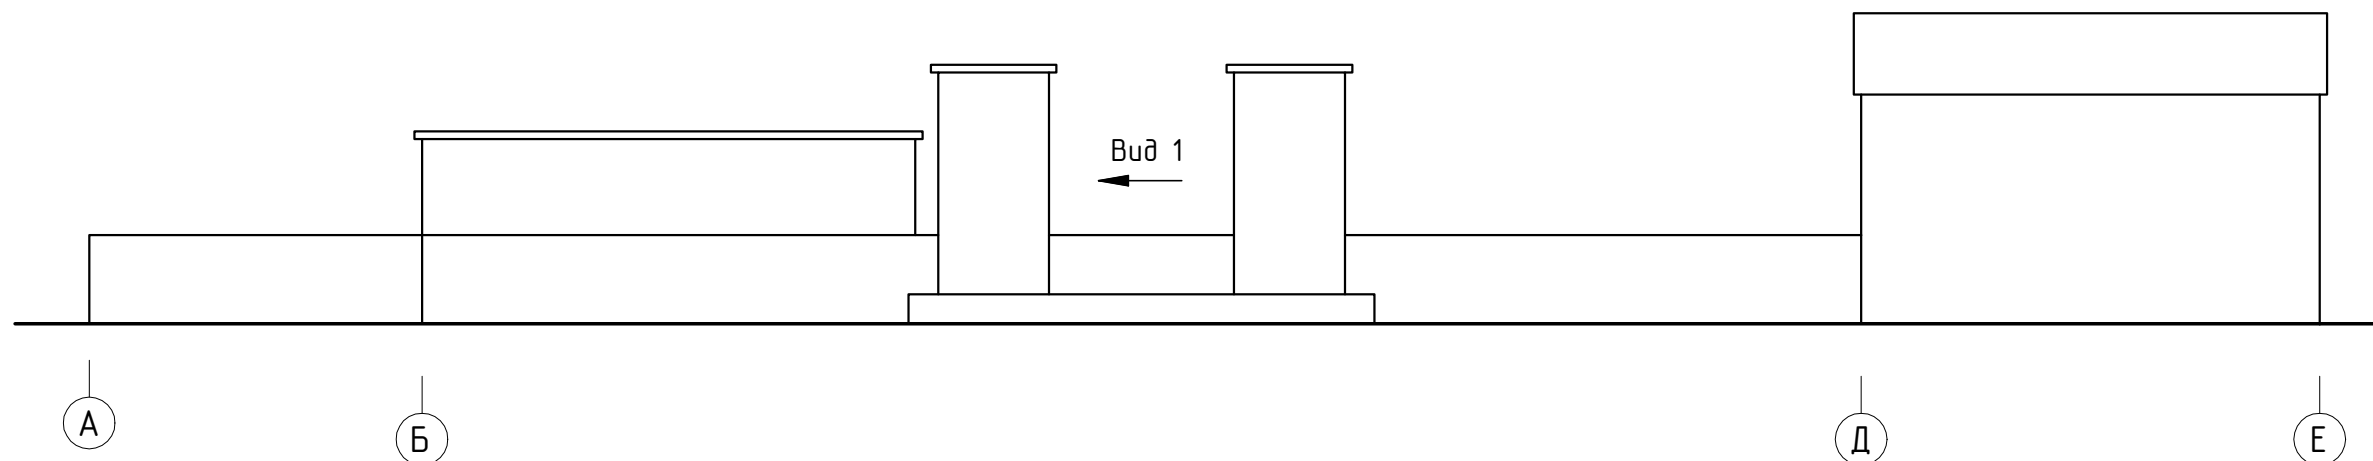
Фасад А-Е. Дефекты.

тр } - трещина в стене

№2 - место установки и номер маяка для мониторинга ширины раскрытия трещины

По результатам проведенных замеров 15-го цикла наблюдений установлено, что численные значения ширины раскрытия трещин на маяках №№ 1 и 2 увеличились. Увеличения ширины раскрытия трещин составляют +0,10мм.

По результатам проведенных инструментальных наблюдений за шириной раскрытия трещин в стенах вентиляционных блоков подземной автостоянки по адресу: г. Новосибирск, ул. Железнодорожная, 6/2 можно сделать вывод, что недопустимого изменения ширины раскрытия трещин за период проведенных циклов измерений по контрольным маякам не произошло.
