ТЕХНИЧЕСКИЙ ОТЧЕТ

Результаты инструментальных наблюдений за контрольными маяками на трещинах в стенах здания окружающей застройки на объекте: «Многоквартирный многоэтажный жилой дом с объектами обслуживания жилой застройки, автостоянкой и трансформаторная подстанция по улице Красноярская в Железнодорожном районе города Новосибирска»

**Многоэтажный жилой дом по адресу: ул. Железнодорожная, 6
(6-й цикл наблюдений)**

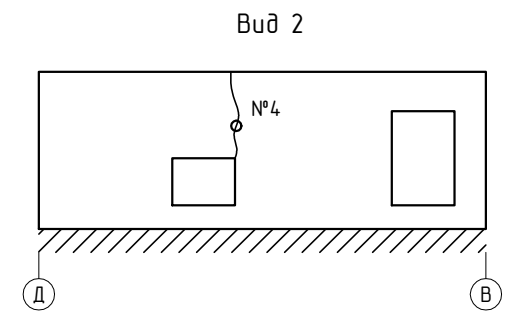
Схема расположения конструкций подвала.

- №11 - место установки и номер маяка
- ⎓ - трещина в стене или в плите перекрытия

372-2020			
						г. Новосибирск, ул. Железнодорожная, 6.			
Изм.	Кол. уч.	Лист	№ док.	Подп.	Дата	Многоквартирный жилой дом.	Стадия	Лист	Листов
								13	
Выполнил	Ментяков				11.20	Схема расположения маяков для мониторинга ширины раскрытия трещин в техническом подполье.	ООО «ТЭЗИС» г. Новосибирск		
Проверил	Осяев				11.20

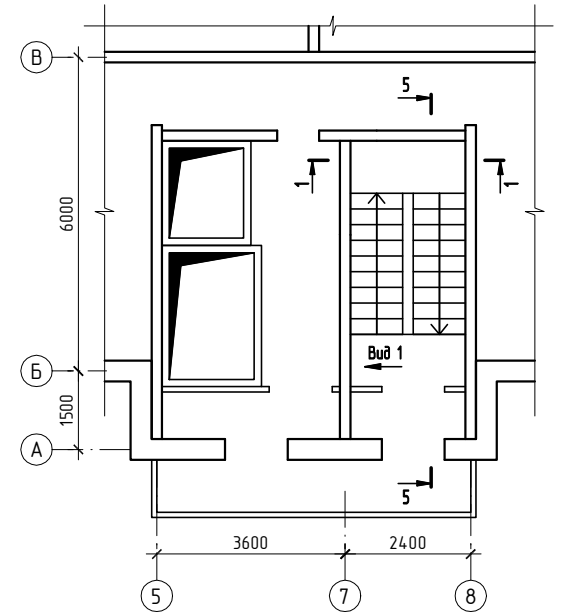
Фрагмент плана типового этажа в осях 5-7/А-В

- №1/1
○ - место установки и номер маяка
(в числителе-номер маяка, в знаменателе-номер подъезда)
- } - трещина в стене

372-2020			
						г. Новосибирск, ул. Железнодорожная, 6.			
Изм.	Кол. уч.	Лист	№ док.	Подп.	Дата	Многоквартирный жилой дом.	Стadia	Лист	Листов
									14
Выполнил	Менляков				11.20	Схема расположения маяков для мониторинга ширины раскрытия трещин в осях 7-8/А-В.	ООО «ТЭЗИС» г. Новосибирск		
Проверил	Осяев				11.20
