## ТЕХНИЧЕСКИЙ ОТЧЕТ

Результаты инструментальных наблюдений за контрольными маяками на трещинах в стенах здания окружающей застройки на объекте: «Многоквартирный многоэтажный жилой дом с объектами обслуживания жилой застройки, автостоянкой и трансформаторная подстанция по улице Красноярская в Железнодорожном районе города Новосибирска»

Многоэтажный жилой дом по адресу: ул. Железнодорожная, 6  
(16-й цикл наблюдений)

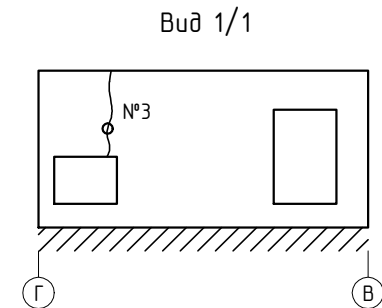
Схема расположения конструкций подвала.

Условные обозначения:  
 N°11 ○ - место установки и номер маяка  
 } - трещина в стене или в плите перекрытия

372-2020			
						г. Новосибирск, ул. Железнодорожная, 6.			
Изм.	Кол. уч.	Лист	№ док.	Подп.	Дата	Многоквартирный жилой дом.	Стадия	Лист	Листов
								13	
Выполнил	Ментюков				11.20	Схема расположения маяков для мониторинга ширины раскрытия трещин в техническом подполье.	ООО «ТЭЗИС» г. Новосибирск		
Проверил	Осяев				11.20
