ТЕХНИЧЕСКИЙ ОТЧЕТ

Результаты инструментальных наблюдений за контрольными маяками на трещинах в стенах здания окружающей застройки на объекте: «Многоквартирный многоэтажный жилой дом с объектами обслуживания жилой застройки, автостоянкой и трансформаторная подстанция по улице Красноярская в Железнодорожном районе города Новосибирска»

**Многоэтажный жилой дом по адресу: ул. Железнодорожная, 6
(18-й цикл наблюдений)**

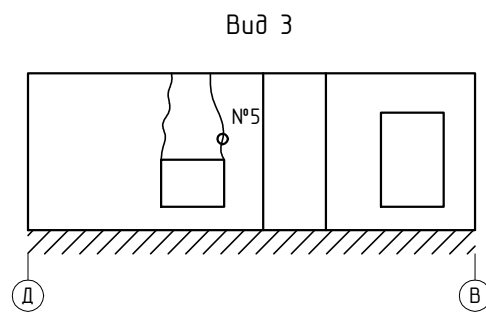
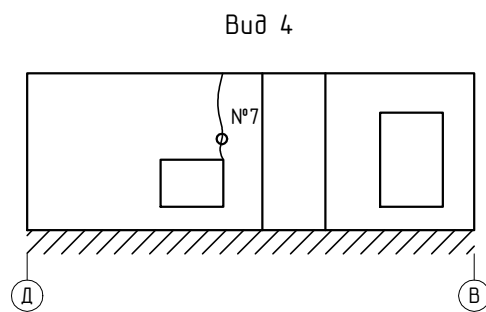
Схема расположения конструкций подвала.

- №11 - место установки и номер маяка
- ⎓ - трещина в стене или в плите перекрытия

372-2020			
						г. Новосибирск, ул. Железнодорожная, 6.			
Изм.	Кол. уч.	Лист	№ док.	Подп.	Дата	Многоквартирный жилой дом.	Стадия	Лист	Листов
								13	
Выполнил	Ментяков				11.20	Схема расположения маяков для мониторинга ширины раскрытия трещин в техническом подполье.	ООО «ТЭЗИС» г. Новосибирск		
Проверил	Осяев				11.20

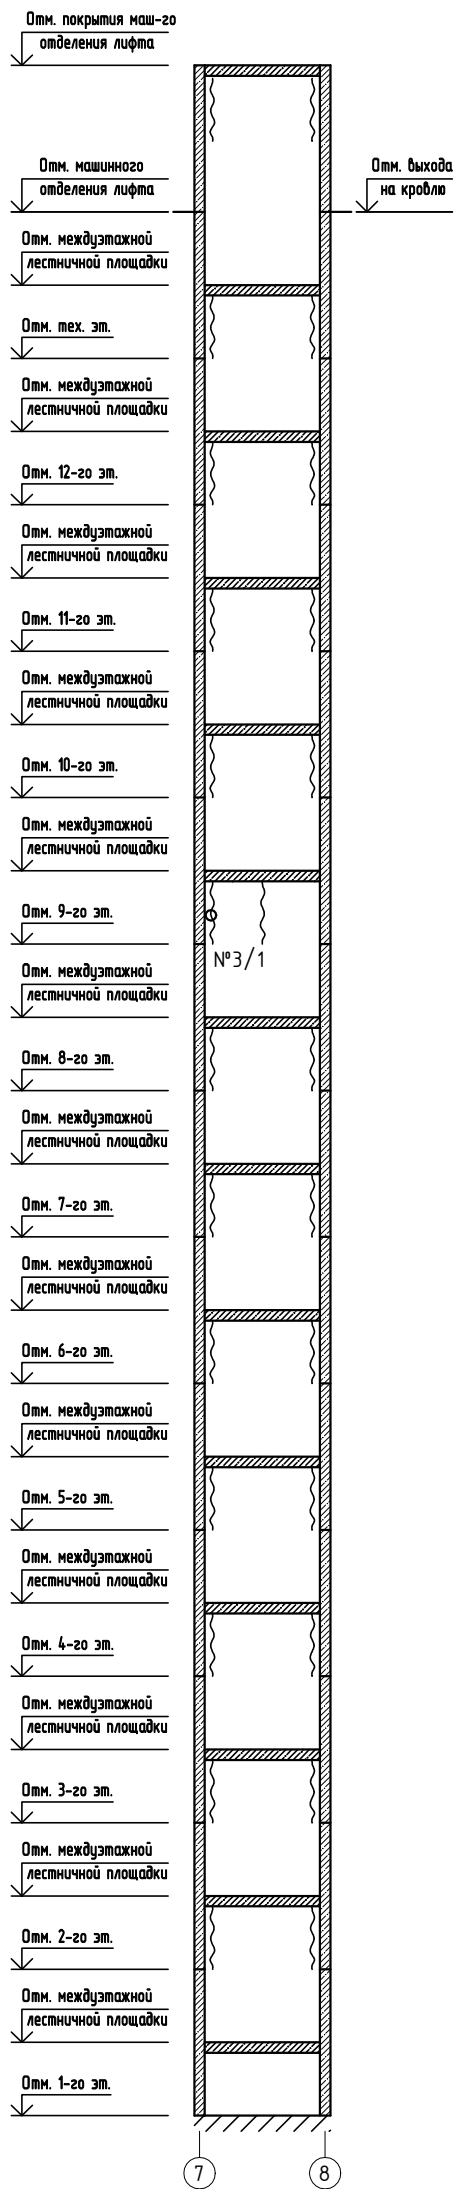
1 - 1

- №1/1
○ - место установки и номер маяка
(в числителе-номер маяка, в знаменателе-номер подъезда)
- } - трещина в стене

372-2020			
						г. Новосибирск, ул. Железнодорожная, 6.			
Изм.	Кол. уч.	Лист	№ док.	Подп.	Дата	Многоквартирный жилой дом.	Стadia	Лист	Листов
									14
Выполнил	Менляков				11.20	Схема расположения маяков для мониторинга ширины раскрытия трещин в осях 7-8/А-В.	ООО «ТЭЗИС» г. Новосибирск		
Проверил	Осяев				11.20
