ТЕХНИЧЕСКИЙ ОТЧЕТ

Результаты инструментальных наблюдений за контрольными маяками на трещинах в стенах здания окружающей застройки на объекте: «Многоквартирный многоэтажный жилой дом с объектами обслуживания жилой застройки, автостоянкой и трансформаторная подстанция по улице Красноярская в Железнодорожном районе города Новосибирска»

Подземная автостоянка: ул. Железнодорожная, 6/2

(2-й цикл наблюдений)

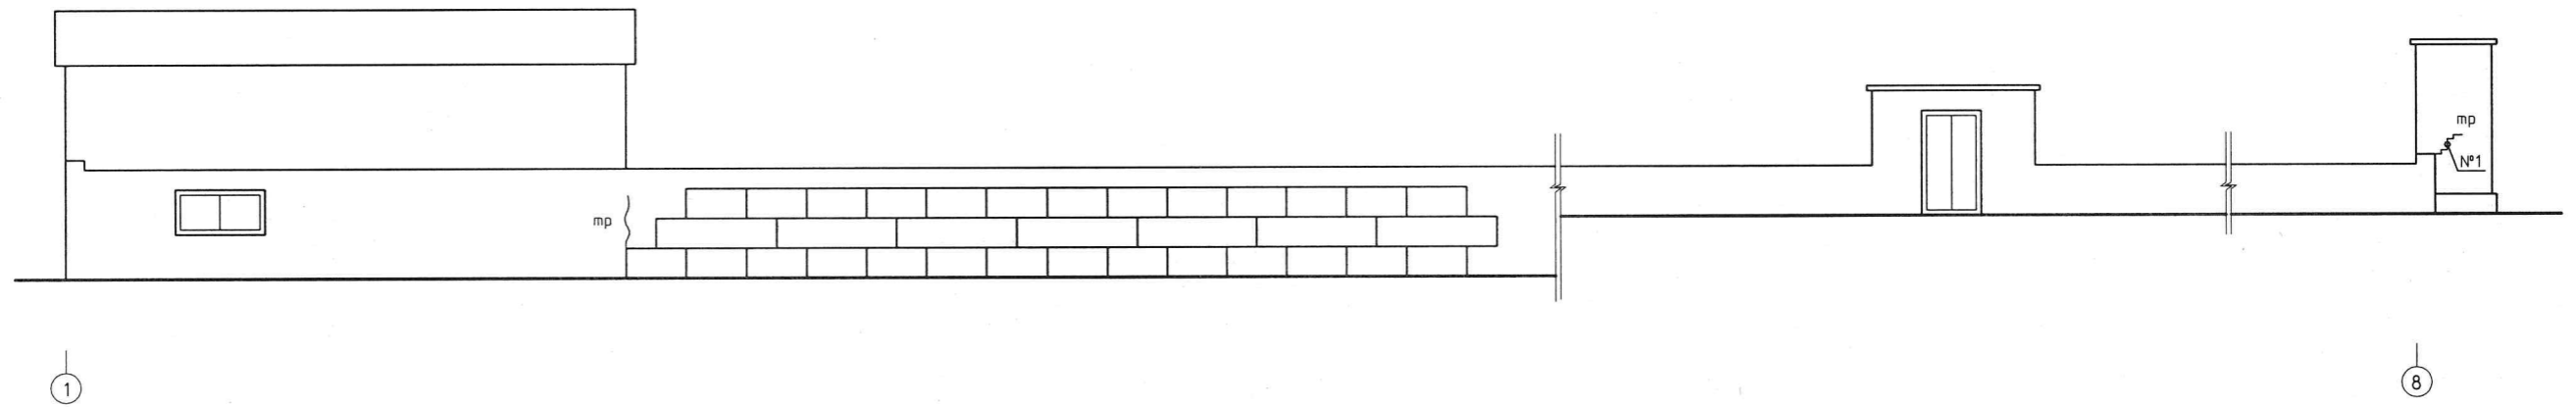
Фасад 1-8. Дефекты.

В результате проведенных замеров 2-го цикла наблюдений установлено, что численные значения ширины раскрытия трещин уменьшились по сравнению с первоначальными показаниями на маяках №1 и №2. Уменьшение ширины раскрытия трещин составляет: -0,10мм (№1) и -0,20мм (№2).

Для дальнейшего наблюдения за характером поведения трещин рекомендуется продолжать ведение мониторинга за шириной их раскрытия.
