ТЕХНИЧЕСКИЙ ОТЧЕТ

Результаты инструментальных наблюдений за контрольными маяками на трещинах в стенах здания окружающей застройки на объекте: «Многоквартирный многоэтажный жилой дом с объектами обслуживания жилой застройки, автостоянкой и трансформаторная подстанция по улице Красноярская в Железнодорожном районе города Новосибирска»

Подземная автостоянка: ул. Железнодорожная, 6/2
(3-й цикл наблюдений)

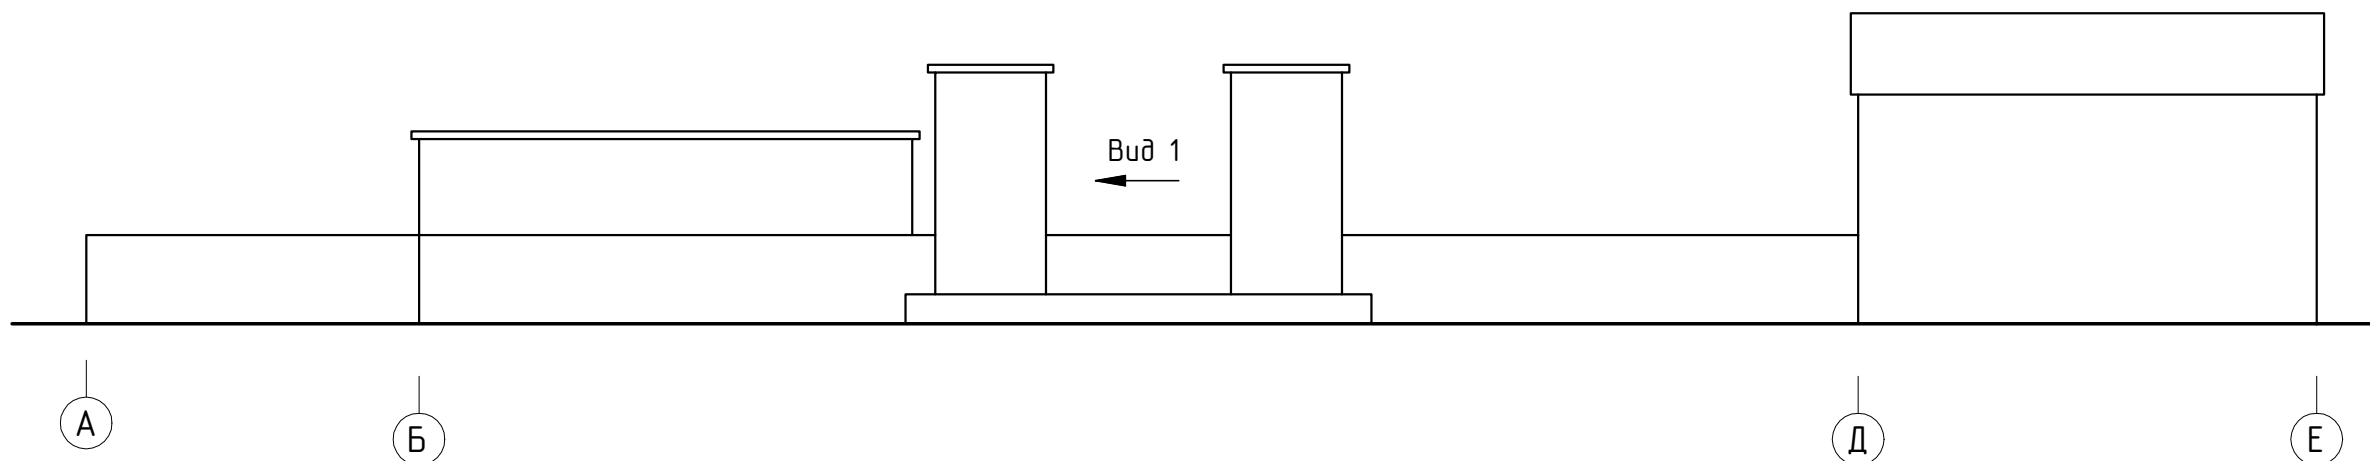
Фасад А-Е. Дефекты.

тр } - трещина в стене

№2 - место установки и номер маяка для мониторинга ширины раскрытия трещины

В результате проведенных замеров 3-го цикла наблюдений установлено, что численные значения ширины раскрытия трещин уменьшились по сравнению с первоначальными показаниями на маяке №2. Уменьшение ширины раскрытия трещины зафиксировано в пределах точности измерения прибора и составляет -0,05мм. Значение показаний ширины раскрытия трещины на маяке №1 не изменилось по сравнению с первоначальными показаниями зафиксированными при базовой установке.

По результатам проведенных инструментальных наблюдений за шириной раскрытия трещин в стенах вентиляционных блоков подземной автостоянки по адресу: г.Новосибирск, ул. Железнодорожная, 6/2 можно сделать вывод, что недопустимого изменения ширины раскрытия трещин за период проведенных циклов измерений по контрольным маякам не произошло.

Для дальнейшего наблюдения за характером поведения трещин рекомендуется продолжать ведение мониторинга за шириной их раскрытия.
